Ce chapitre propose des solutions envisageables pour résoudre quelques-uns des problèmes pratiques auxquels le concepteur de l'aménagement peut être confronté.

## Le traitement du fil d'eau

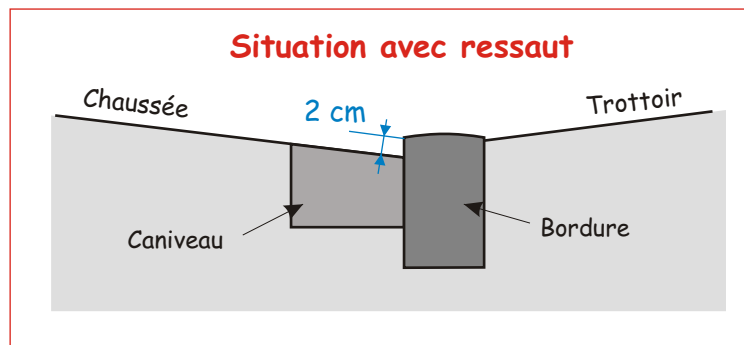
#### Ressaut mal adapté

Pour être facilement franchissable par une personne en fauteuil roulant le ressaut doit être au maximum de 2 cm (4 cm si le ressaut est aménagé en chanfrein à 1 pour 3).

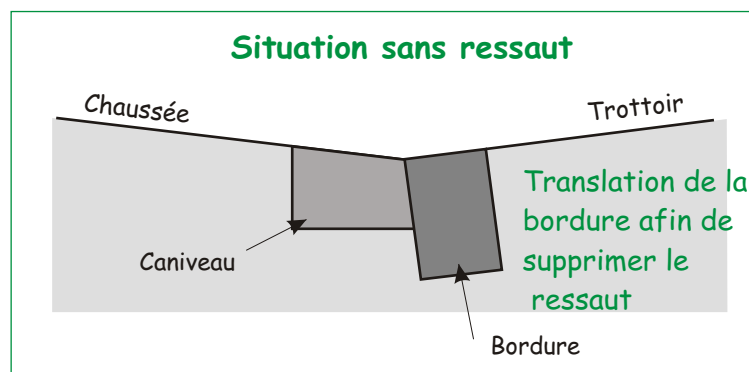
### Blocage des petites roues du fauteuil

Les roues des fauteuils roulants peuvent être bloquées dans les cas suivants :

- ▶ Caniveaux asphaltés : une dépression est créée au droit du bateau afin de permettre l'écoulement des eaux, cette dépression peut bloquer les roues avant d'un fauteuil et être à l'origine de son renversement.
- ▶ Présence d'une chaussée bombée : une gouttière est créée au droit du bateau.
- ▶ Présence de bourrelets de raccordement due à un renforcement de la chaussée.
